BAB II

LANDASAN TEORI

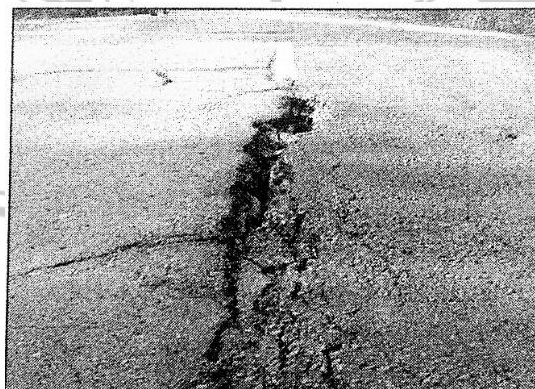
Gambar 2.12 Kerusakan mengembang (*swell*)
 Sumber: Hardiyatmo (2015)

Mengembang adalah gerakan yang diakibatkan oleh pengembangan tanah dasar sehingga seperti menyembul keluar lalu membuat retakan pada perkerasan (**Gambar 2.12**). Perkerasan yang menyembul ini menyebabkan retakan pada permukaan aspal. Tingkat kerusakan dan identifikasi kerusakan ditunjukkan dalam **Tabel 2.6**. Kurva *deduct value* kerusakan perkerasan ditunjukkan dalam **Gambar 2.13**. Faktor-faktor penyebab kerusakan mengembang:

1. Tanah dasar perkerasan yang mengembang.
2. Mengembangnya material lapis yang berada dibawah tanah dasar atau perkerasan.

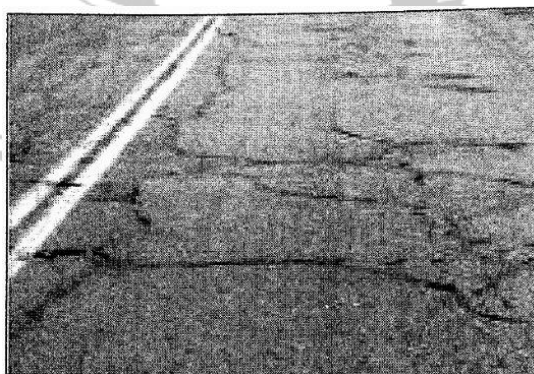
Gambar 2.20 Kerusakan retak blok (*block cracks*)
Sumber: Hardiyatmo (2015)

1. Perubahan volume campuran aspal.
2. Pengaruh dari pengerasan aspal dan perubahan temperatur harian.
3. Lapis aspal mengalami kelelahan.

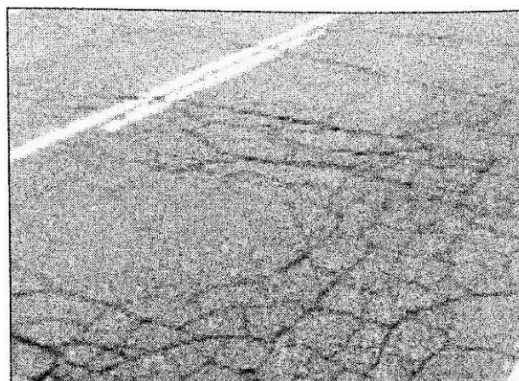
Gambar 2.22 Kerusakan retak kulit buaya (*alligator cracks*)
Sumber: Hardiyatmo (2015)

1. Daya dukung tanah dasar rendah.
2. Defleksi berlebihan dari lapis permukaan.

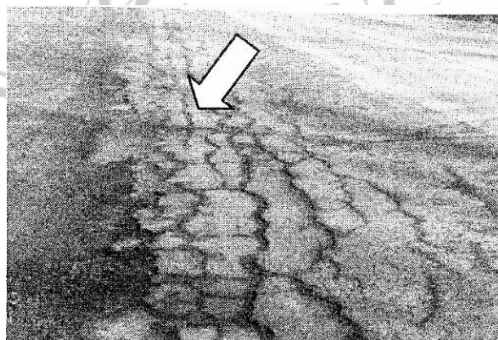
Gambar 2.32 Kerusakan pinggir/retak pecah (*edge cracks/edge breaks*)
Sumber: Hardiyatmo (2015)

1. Drainase yang kurang baik.
2. Terdapat pohon yang berada di pinggir perkerasan.

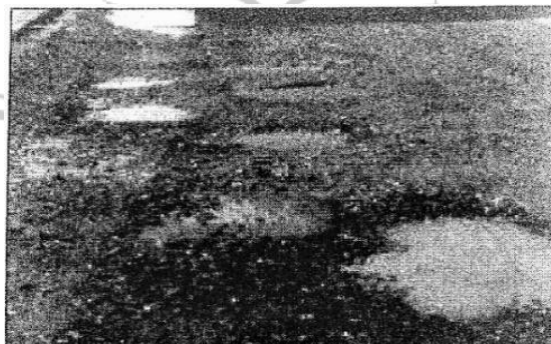
Gambar 2.44 Kerusakan lubang (*potholes*)
Sumber: Hardiyatmo (2015)

1. Beban kendaraan berlebihan yang mengakibatkan rusaknya lapis permukaan.
2. Kurang baiknya campuran material untuk lapisan permukaan.
3. Masuknya air kedalam lubang lewat retakan-retakan pada permukaan perkerasan.
